LÄMPÖKUVAUS

YHTEENVETO

As Oy:n asunnon asukas oli valittanut huoneiston alakerran seinävierustojen kylmyydestä. Erityisesti tätä ongelmaa oli alakerran makuuhuoneessa, joka sijaitsi rivitalon päätyseinällä.

Tutkimus tehtiin 16.2.2012 kello 8.15 alkaen.

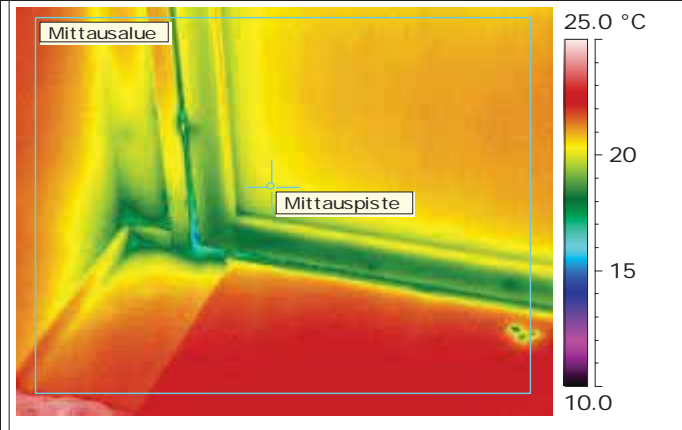
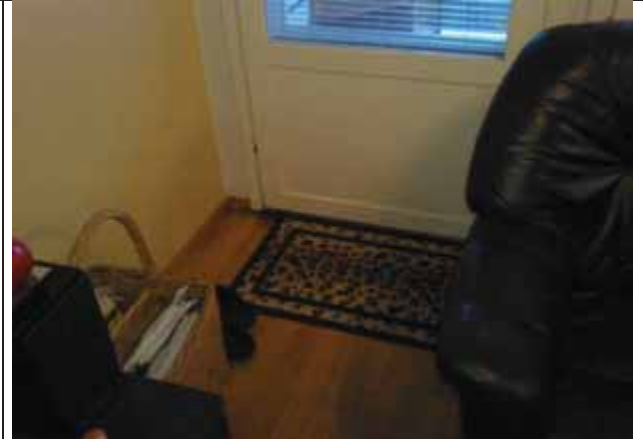
Nro 1.

Kuvauspaikka: OH parvekkeen ovi	Kuvauspäivämäärä: 16.2.2012
--	------------------------------------

Oven tiiviste vuotaa jonkin verran alareunasta. Ei välitöntä korjaustarvetta

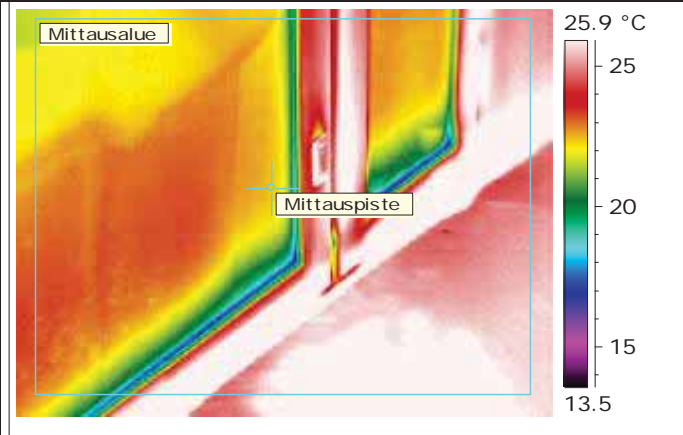
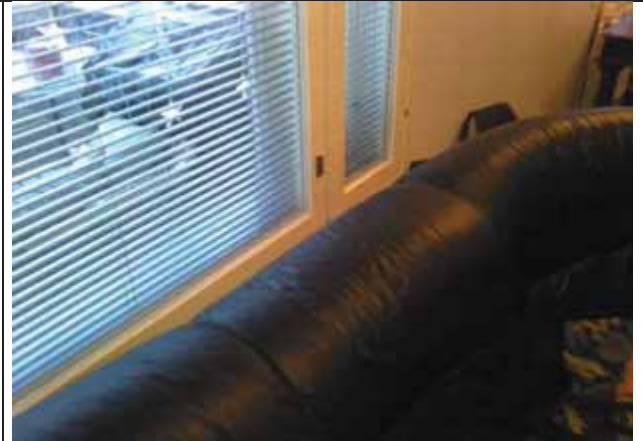
Nro 2.

Kuvauspaikka:OH sohva/ikkuna	Kuvauspäivämäärä: 16.2.2012
-------------------------------------	------------------------------------

Kommentit: Asukas valittanut ettei sohvalla pysty istumaan kauan ikkunalta tulevan vedon takia. Lämpökamerakuvauksessa ei kuitenkaan havaittu lämpövuotoja. Ikkuna hohkaa kyllä kylmää ja patteri taas työntää hyvin lämmintä ilmaa. Ilmeisesti kysymyksessä on kahden erilaisen lämpövirran liikkeestä. Myöskin sohva oli liian lähellä ikkunaa estäen näin patterista nousevan tasaisen lämpön nousemisen ylös. Huoneistossa on myös pelkkä koneellinen poisto. Ikkunoiden yläreunassa on korvausilmaventtiilit.

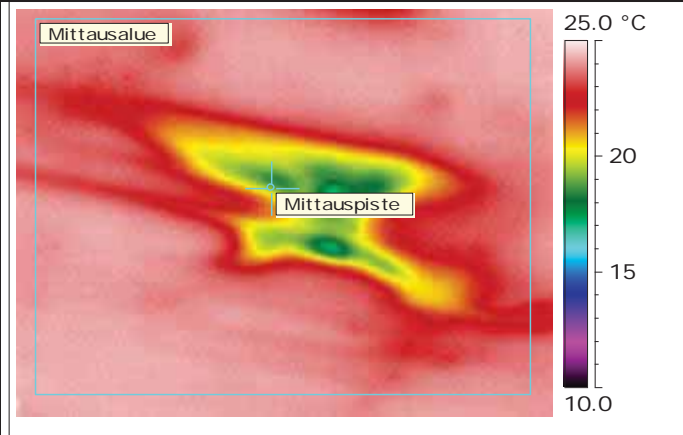
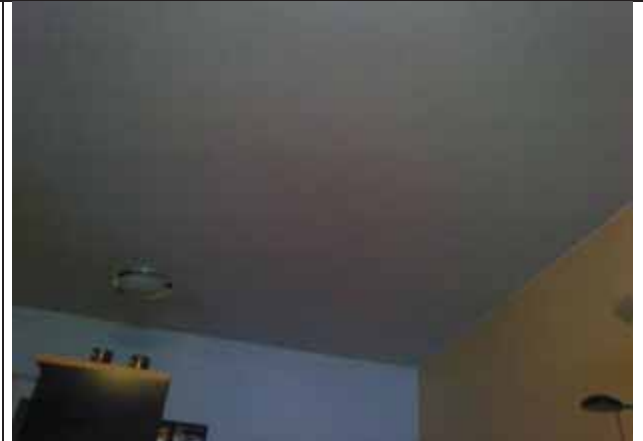
Nro 3.

Kuvauspaikka: Porrausaukon katto	Kuvauspäivämäärä: 16.2.2012
---	------------------------------------

Kommentit: Porrausaukon yläpuolella katossa havaitaan lämpövuoto. Joko vintillä on tässä kohdin vähemmän villaa tai(kysymyksessä voi olla esim. kosteusvaurio). Katossa ei kuitenkaan ole havaittavissa kosteusvaurion merkkejä. Antaa aiheutta tarkastaa tilanne vintillä. Luultavasti joku käydessään vintillä on siirtänyt villoja niin että on syntynyt lievä lämpövuoto.

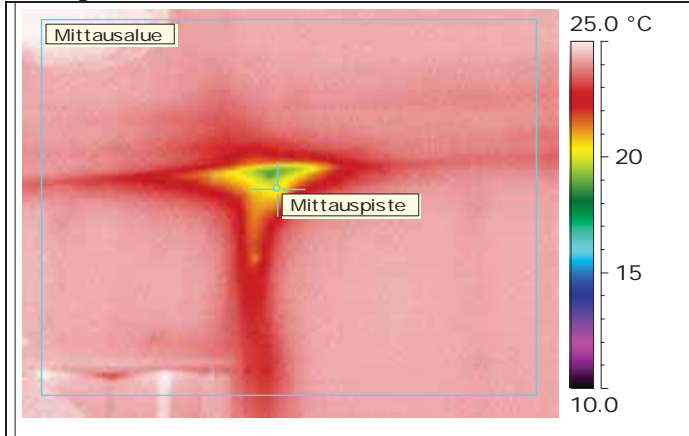
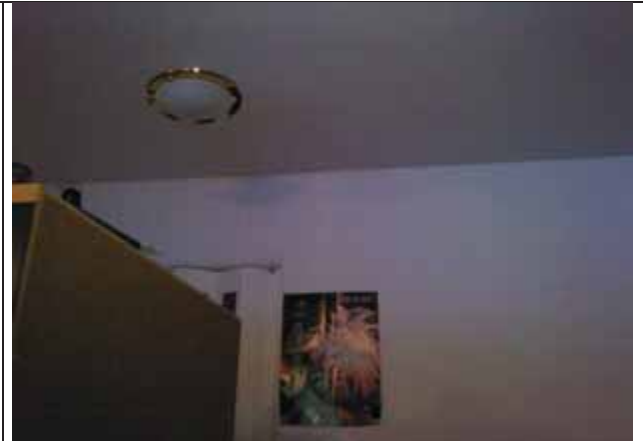
Nro 4.

Kuvauspaikka: Porrasaukon ja MH 4 välinen välisenä	Kuvauspäivämäärä: 16.2.2012
---	------------------------------------

Kommentit: Lähellä edellistä kohtaa. Todennäköisesti sama tilanne. Lievä lämpövuoto. Tilanne tarkastettava vintillä.

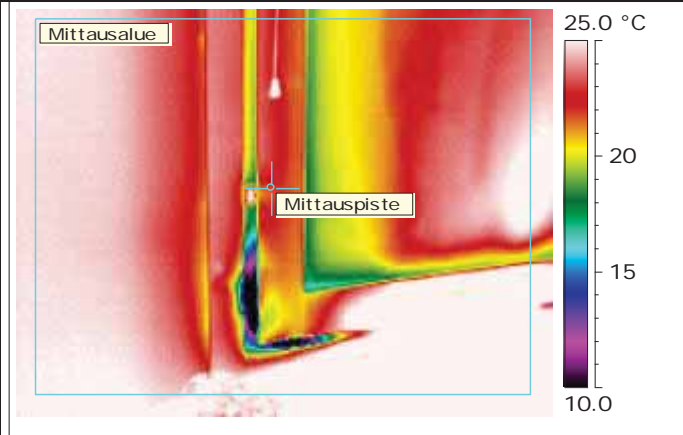
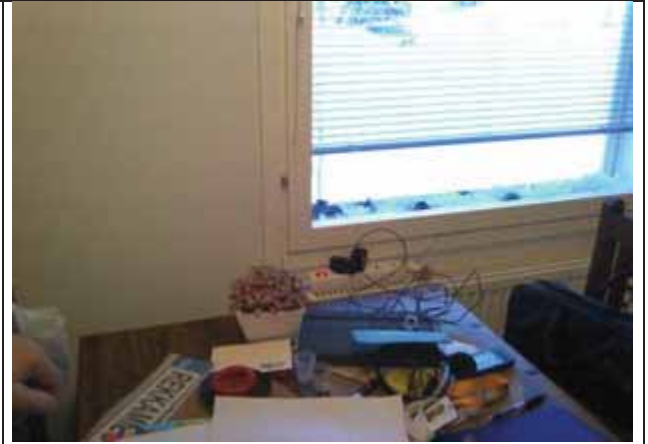
Nro 5.

Kuvauspaikka: Keittiö	Kuvauspäivämäärä: 16.2.2012
------------------------------	------------------------------------

Kommentit: Keittiön ikkunassa paha tiivistevika. Korjattava .

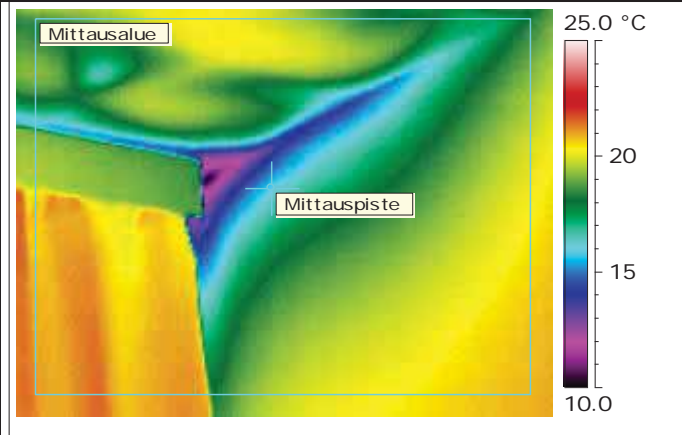
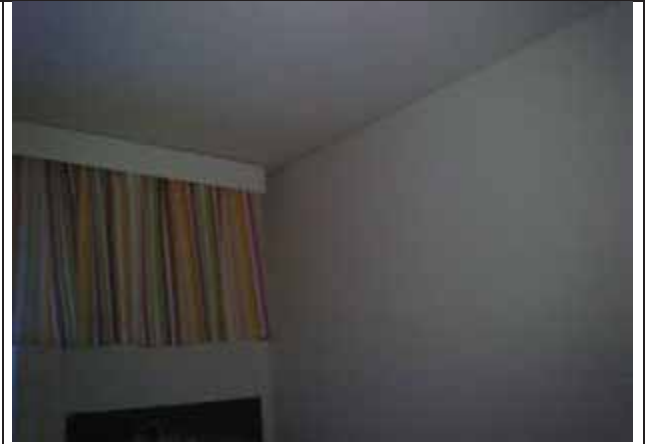
Nro 6.

Kuvauspaikka:MH 4	Kuvauspäivämäärä: 16.2.2012
--------------------------	------------------------------------

Kommentit: Kyseessä huoneistojen välinen seinä. Vaikuttaisi seinän ja katon liitoksen ilmavuodolta. Suosittelem ilmatiiveysmittausta.

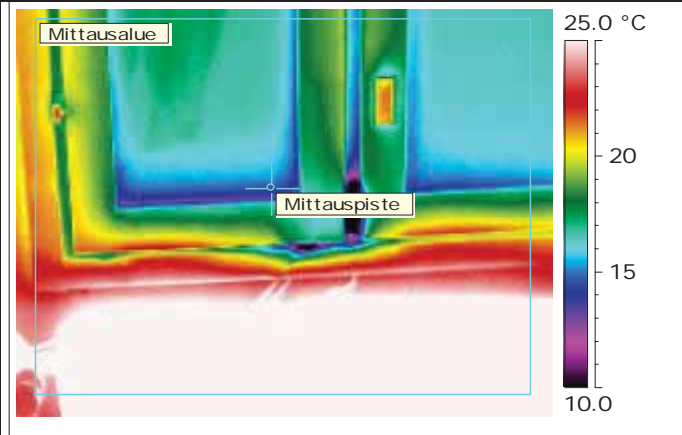
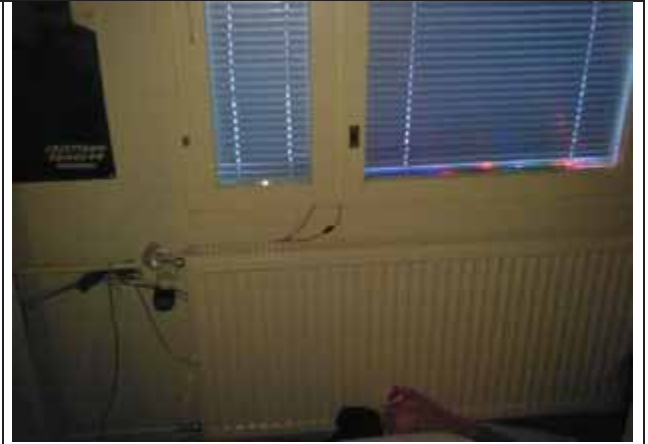
Nro 7.

Kuvauspaikka: MH 4	Kuvauspäivämäärä: 16.2.2012
---------------------------	------------------------------------

Kommentit: Tuuletusikkunan tiivistevuoto. Järjestäen kaikissa ikkunoissa oli tiivistevuoto samassa kohdin eriasteisena.

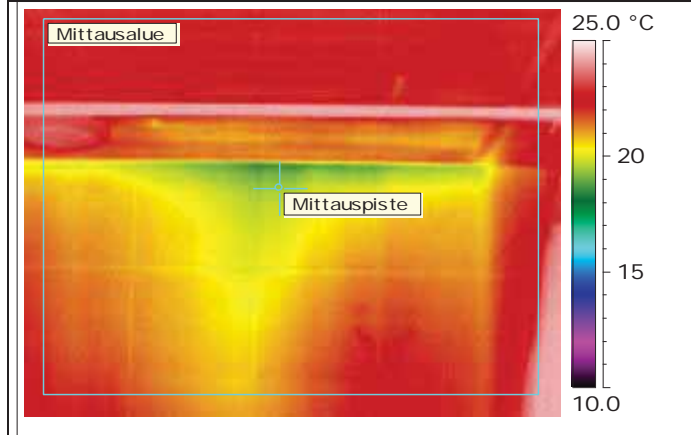
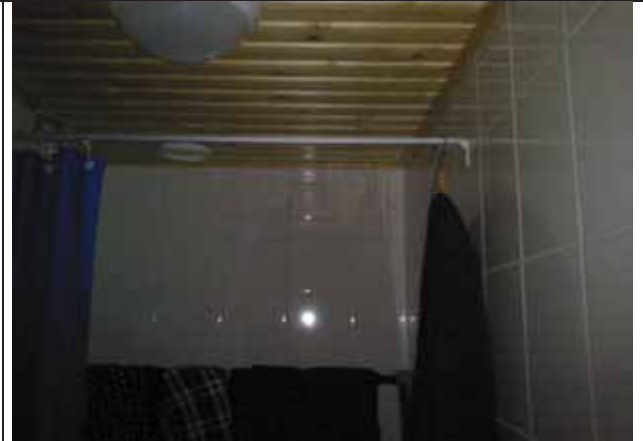
Nro 8.

Kuvauspaikka: WC/SU	Kuvauspäivämäärä: 16.2.2012
----------------------------	------------------------------------

Kommentit: WC : n takana on rivitalon päätyseinä. Ei aiheuta toimenpiteitä.

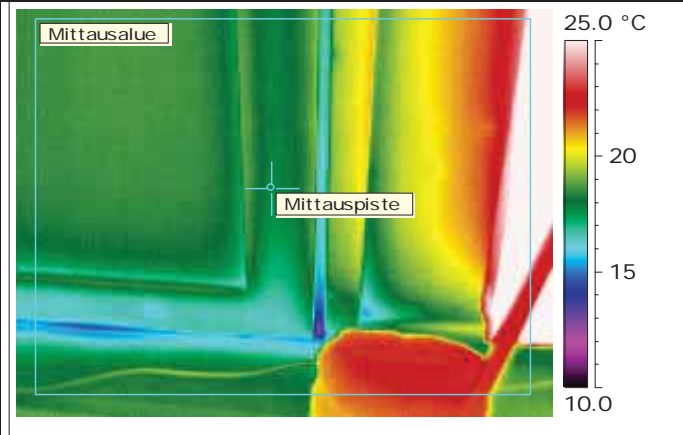
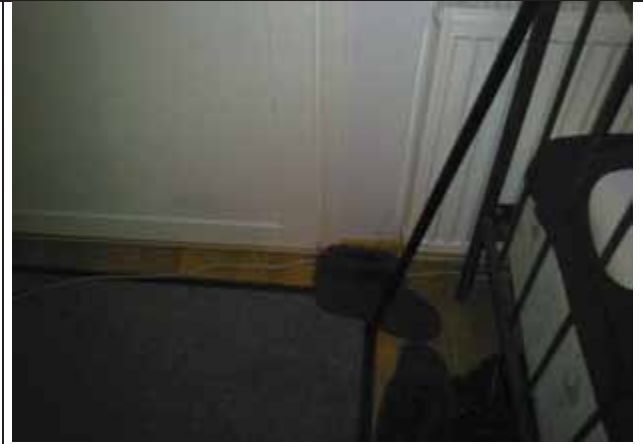
Nro 9.

Kuvauspaikka: Alakerta MH1	Kuvauspäivämäärä: 16.2.2012
-----------------------------------	------------------------------------

Kommentit: Terrasin oven tiivisteen lievä vuoto.

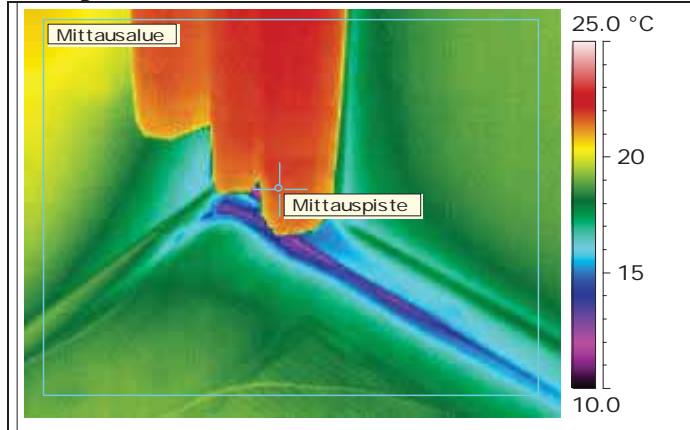
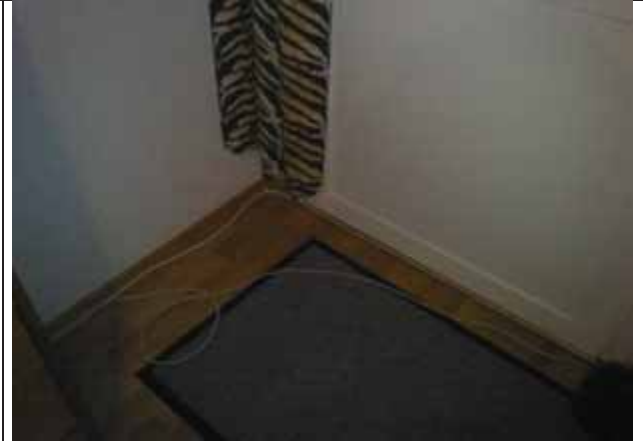
Nro 10.

Kuvauspaikka: Alakerta MH1	Kuvauspäivämäärä: 16.2.2012
-----------------------------------	------------------------------------

Kommentit: Vasemman puoleinen seinä on huoneistojen välinen seinä. Oikeanpuoleinen seinä on terassille päin avautuva seinä. Rivitalo alapohja on rakenteeltaan ns. tuulettuva ontelolaattaalapohja. Tämä lämpökamerakuvaus on tehty juuri näiden alapohjan seuranvierustojen lämpötilaongelmien vuoksi. Lämpötilat täyttävät kuitenkin Asumisterveysohjeistuksen suositusarvot välttävällä tasolla eivätkä näin ollen aiheuta toimenpiteitä. On kuitenkin suositeltava käydä ryömintätilassa tarkastamassa eristeiden kunto sokkelin ja alapohjan liitoskohdissa. kts. leikkauskuva.

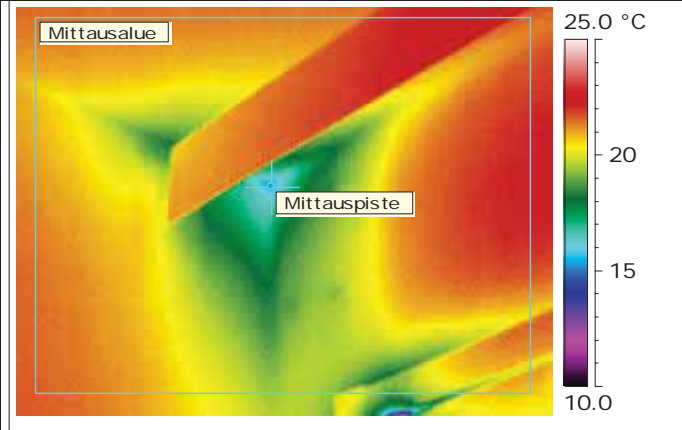
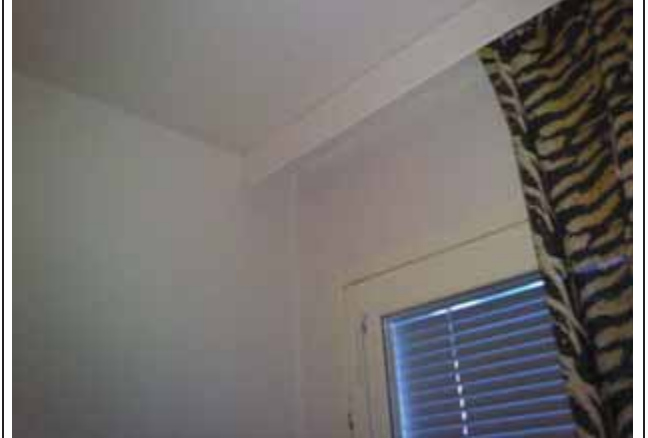
Nro 11.

Kuvauspaikka: Alakerta MH 1	Kuvauspäivämäärä: 16.2.2012
------------------------------------	------------------------------------

Kommentit: Huoneistojen välinen seinä/ulkoseinä/välipohja jossa lievä lämpövuoto elementtisaumassa. Ei aiheuta toimenpiteitä.

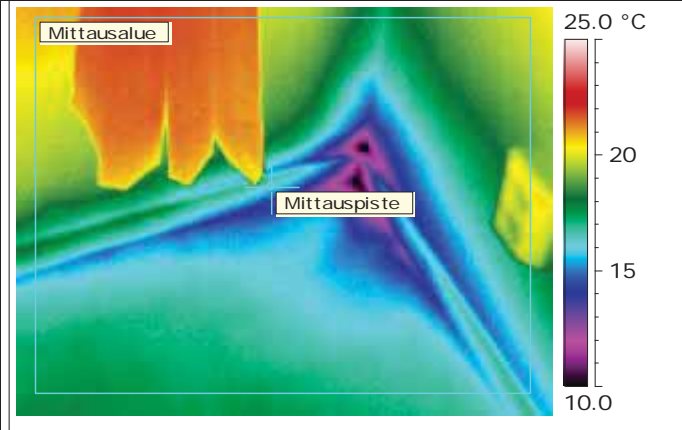
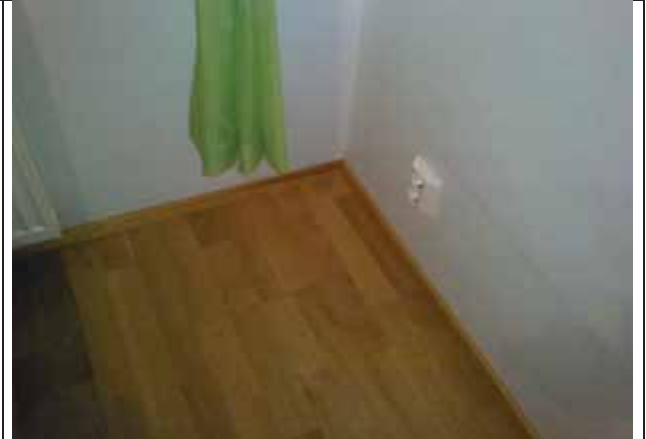
Nro 12.

Kuvauspaikka: Alakerta MH 2	Kuvauspäivämäärä: 16.2.2012
------------------------------------	------------------------------------

Kommentit: Asukas on valittanut eniten juuri tämän huoneen lattian ja seinän liitoskohdan lämpötiloista. Kyseessä on huone, joka rajoittuu rivitalon päätyseinään. Lämpötilaindeksi täyttää juuri Asumisterveysohjeistuksen välttävän raja-arvon. Suosittelem tuulettuvan alapohjan eristeiden tarkastamista.

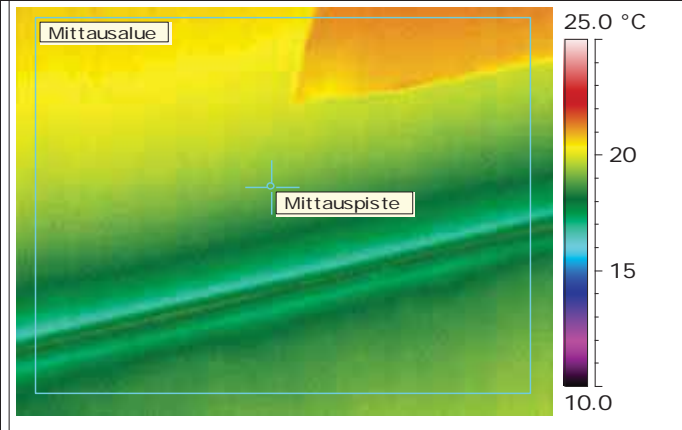
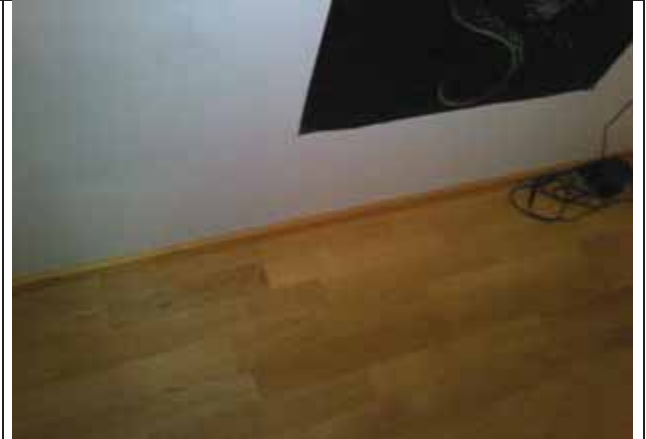
Nro 13.

Kuvauspaikka: Alakerta MH2	Kuvauspäivämäärä: 16.2.2012
-----------------------------------	------------------------------------

Kommentit: Sama huone kuin edellä päätyseinästä kuvattu. Tilanne parempi kuin nurkassa.

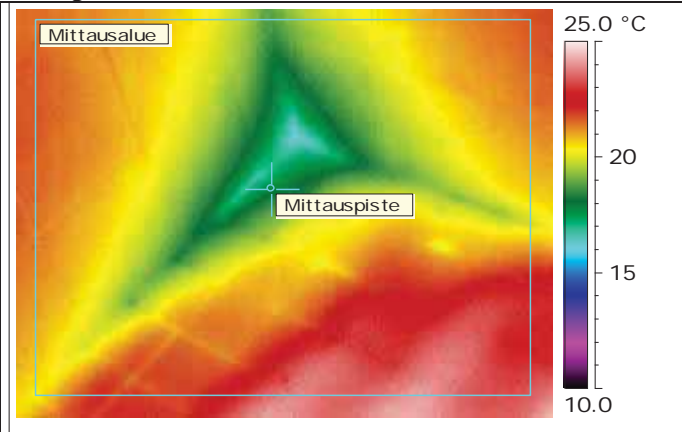
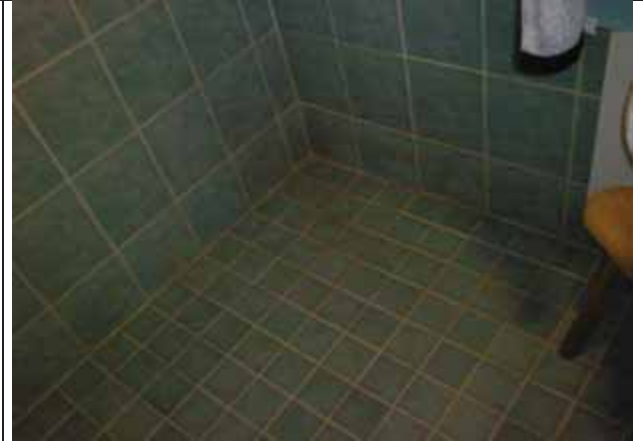
Nro 14.

Kuvauspaikka: Alakerta PH	Kuvauspäivämäärä: 16.2.2012
----------------------------------	------------------------------------

Kommentit: Rivitalo on rinneratkaisu. Kyseinen pesuhuone sijaitsee rinteen puolella. Maan pinta on runsaan metrin ylempänä. Pesuhuoneessa oli lattialämmitys. Pesuhuone lämpökameralla tarkastettuna hyväkuntoiselta. Silicon- saumat on kuitenkin syytä vaihtaa pikimmiten.

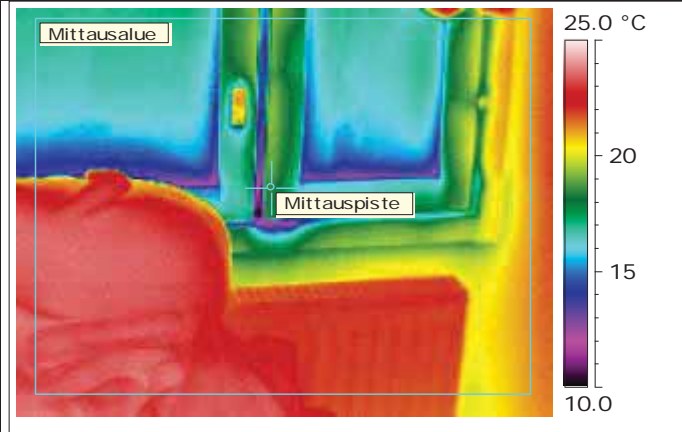
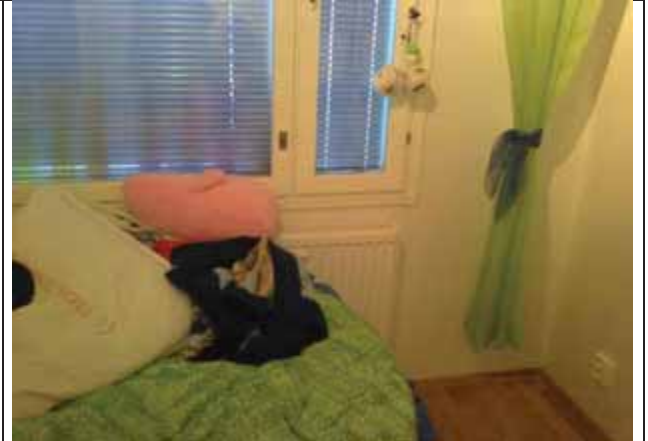
Nro 15.

Kuvauspaikka: MH 2 Alakerta	Kuvauspäivämäärä: 16.2.2012
------------------------------------	------------------------------------

Kommentit: Myös tässä huoneessa ikkunoiden tiivisteet. vaativat korjausta.
